# 駿府城跡天守台発掘調査現場見学会

平成 28 年 10 月 22 日 (土)

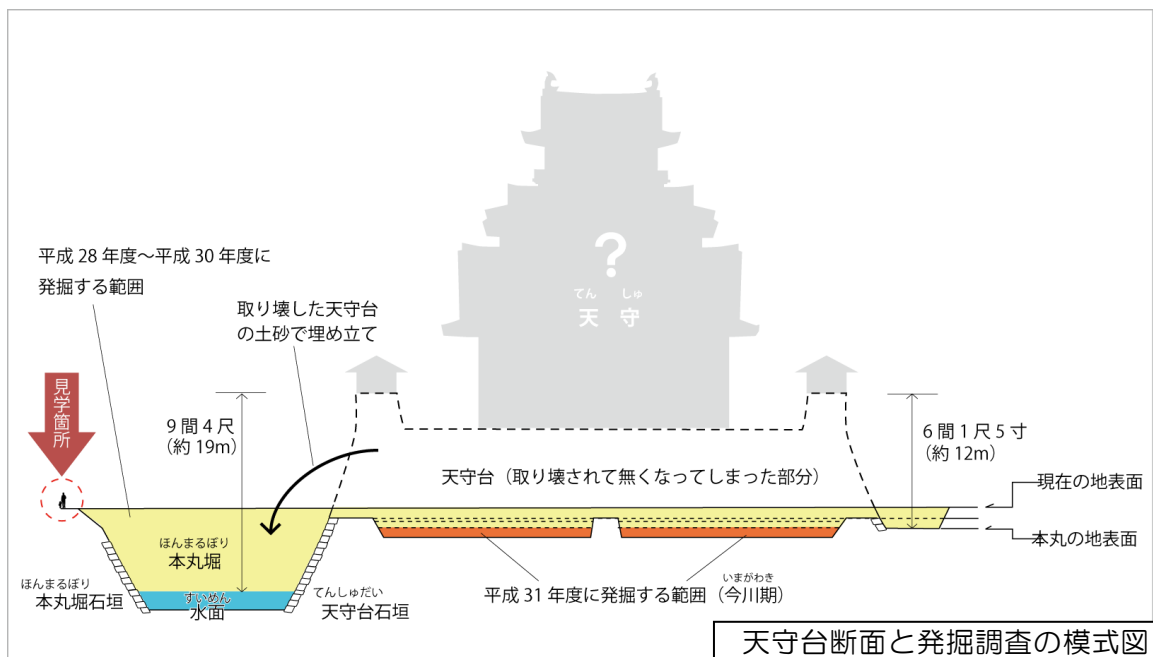
(上写真) 東御門で展示されている駿府城模型のうち天守台部分(丸囲みが今年の調査対象)

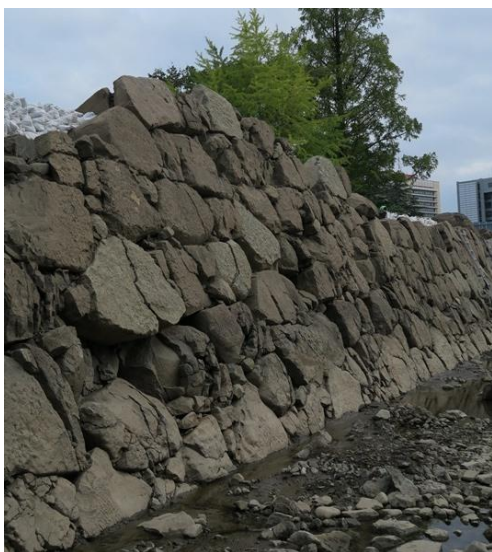
掘り出された天守台石垣。堀の中には埋められていた栗石（ぐりいし）が残っている。今後これらを取り除き堀底を出していく。
