駿府城東御門・巽櫓リニューアル記念シンポジウム「天守台と金箔瓦の謎に迫る」
「第1部 駿府城跡天守台発掘調査の成果と課題～天正期を中心に～」配付資料

令和3年6月12日(土)
静岡市観光交流文化局歴史文化課

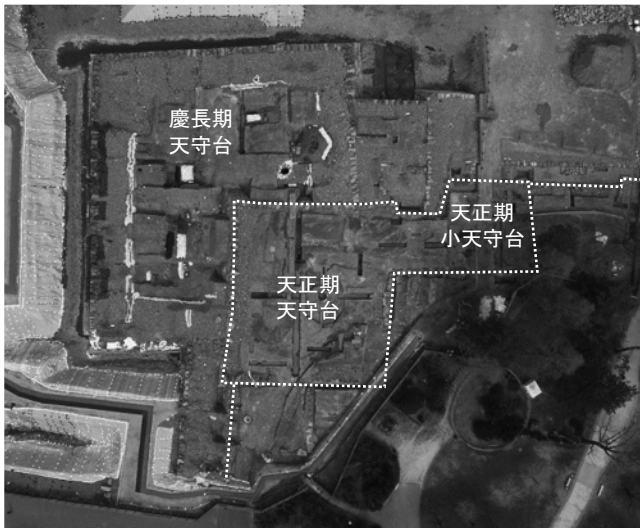
大きさ: 天守台…南北約37m、東西約33m / 小天守台…一辺約20m

高さ：最大で約 4m（残存部分のみ）本来はそれ以上の高さ有

大きな石を加工せずに積み、隙間に小さな石を詰める
勾配は約 58 度、背面の栗石（幅は約 1～4m）

連結式天守 ⇒ 天守（台）＋渡櫓（台）＋小天守（台）
北側と西側は堀、南側と東側に石垣が続く（今回の調査範囲外）

写真 1 天守台検出写真（真上から撮影）

＊石垣上部を破壊され、その上（外側）に慶長期の石垣を構築
